Zona **CAMINO DE ANTEQUERA**

Dirección **Plaza de Pío XII
Iglesia Parroquial San José Obrero**

Referencia **E09**

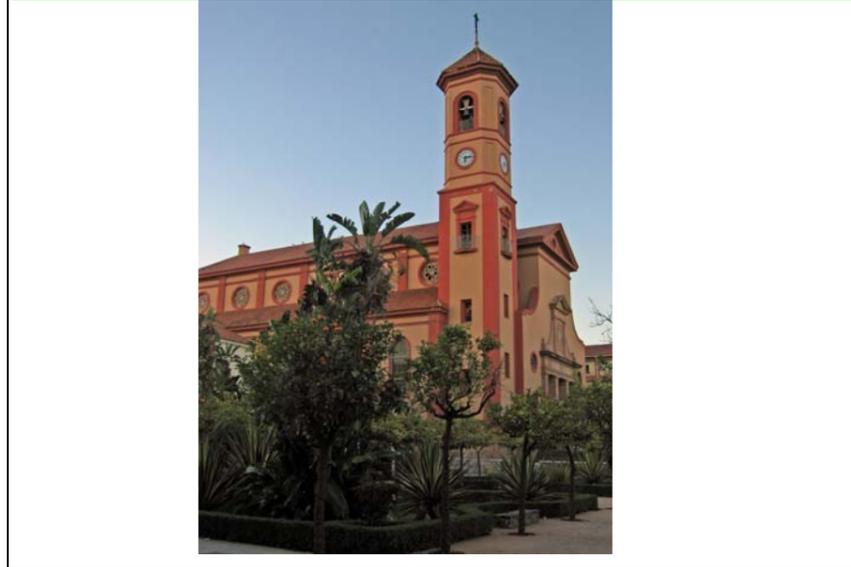
FOTOGRAFIA

Edificación de colosales dimensiones de planta basilical con tres naves. La central, más ancha y alta, permite horadar sus muros con una serie de vanos de medio punto, idénticos a los observables en las fachadas laterales, correspondientes a las naves laterales. En el eje izquierdo de la fachada principal se dispone su única torre, de planta cuadrada y tres cuerpos decrecientes en altura, cuadrangular el inferior, y ochavados los superiores, rematado con cubierta de teja a cuatro aguas. La portada, realizada en piedra arenisca rojiza con un severo diseño de inspiración escurialense, se compone de dos cuerpos superpuestos. El inferior presenta triple vano adintelado bajo cornisa sustentada por pilares, mientras que el superior, más reducido, se corona con frontón triangular y dispone a sus lados cuerpos de perfil curvo y pináculos con bolas. En el interior la nave central se cubre con bóveda de cañón con lunetos y óculos de iluminación. Las naves laterales, separadas por arcos de medio punto sobre columnas, se cubren con bóvedas de arista.
